**Gmina Olsztyn**

**Opinia techniczna pokrycia dachowego kopuły  
Hali Widowiskowo - Sportowej „URANIA” w Olsztynie**

## **Opinia techniczna**

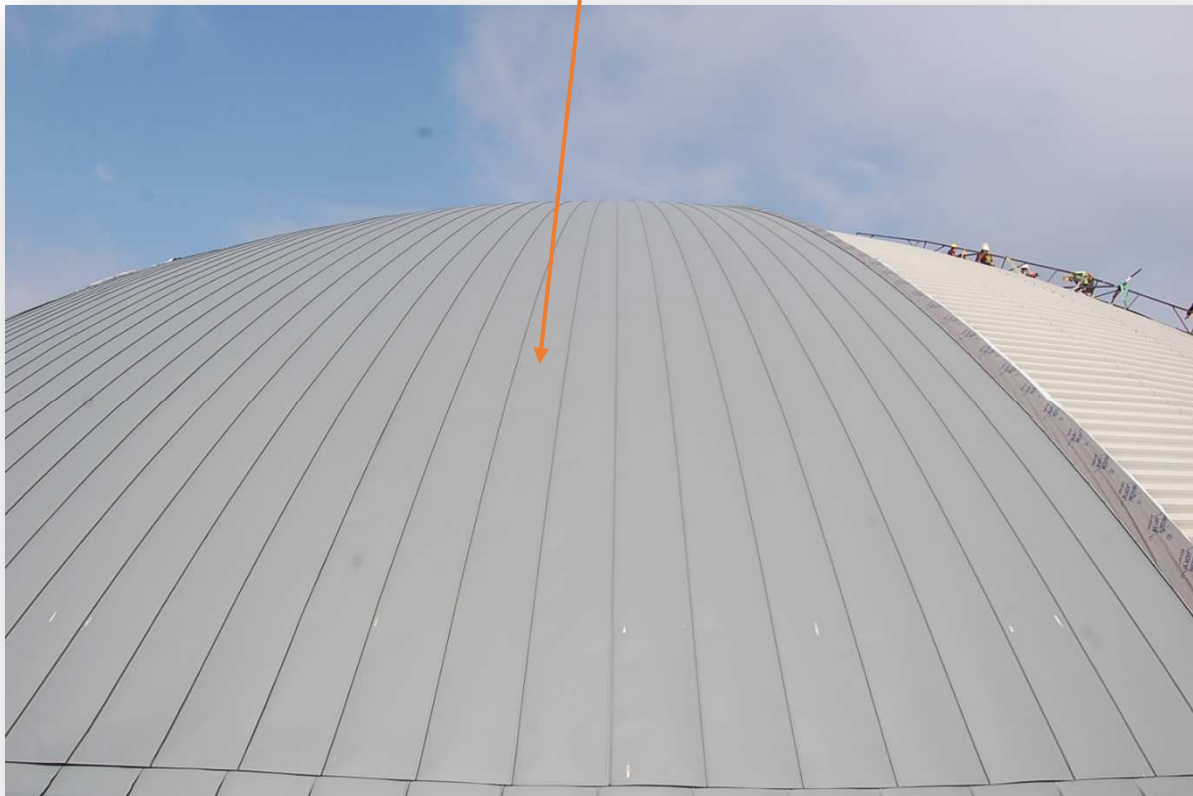
Wykonany poprawnie fragment pokrycia kopuły

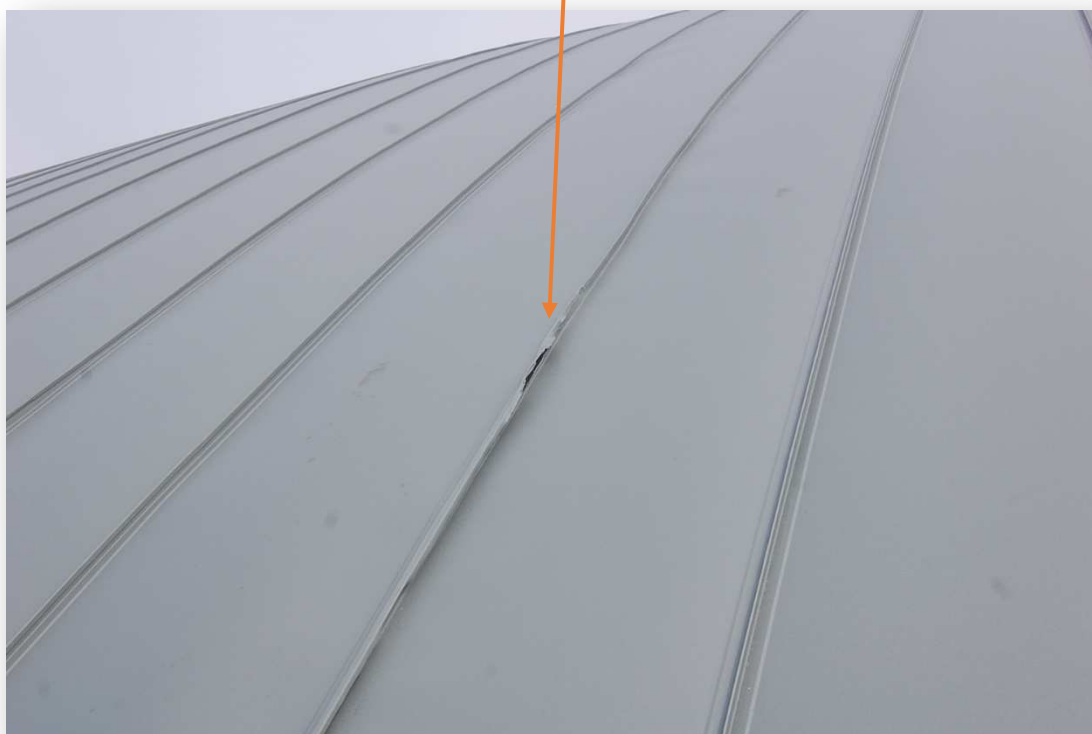
Niewielka ilość łączonych blach nie została z sobą poprawnie połączona. Rąbki są otwarte i przez to nieszczelne. W obrębie okapu niektóre blachy są otarte lub nie są znitowane. Zaliczyć należy te prace do wad nieistotnych, które są do usunięcia przed zakończeniem robót.

Odcinkowy brak połączenia blach.

Usunąć wadę.

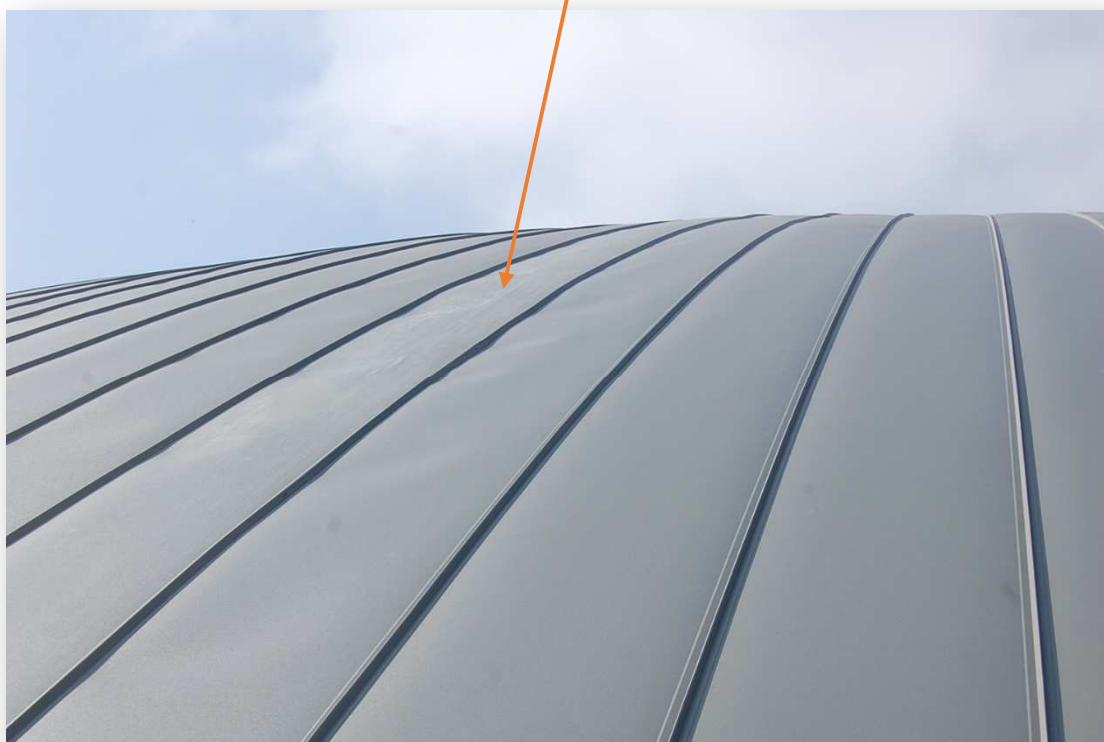
Na efekt wizualny miały wpływ czynniki niezwiązane z jakością oraz niestarannością prac wykonawcy. Architektura kopuły (czyli układanie trapezów na wycinkach kuli), podkonstrukcja oraz podbudowa z wełny mineralnej spowodowały powstanie naprężenia mocowanego materiału i jego deformacje oraz ugięcia.

Zniekształcenia, ugięcia blachy.

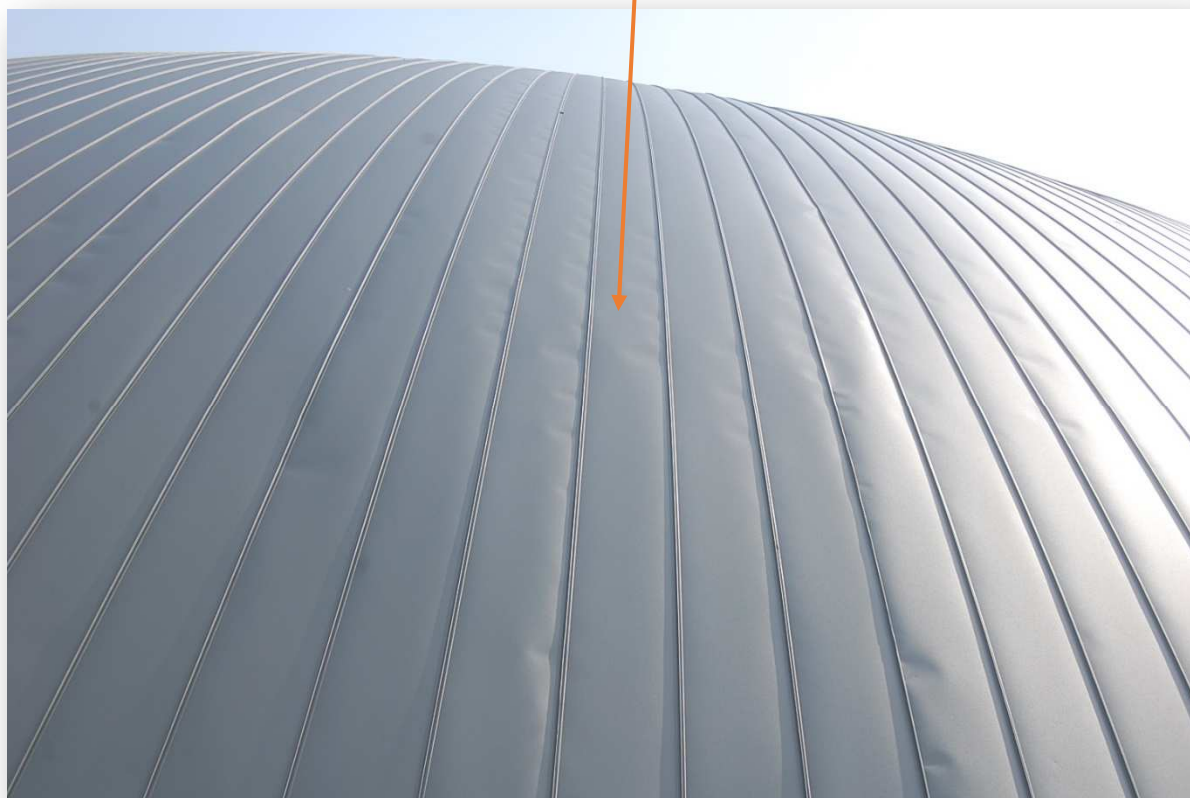
Na części paneli pokrycia w obrębie rąbka widoczne są deformacje blachy w formie półokręgów. Występują one w sposób nieregularnie i przypadkowy. Większość arkuszy blachy pokryciowej nie jest zniekształcona, a jej powierzchnia jest równa.

Ugięcia części paneli blachy aluminiowej.

Deformacja w obrębie łączonych blach.
